Comune di Roccapiemonte
 Provincia di Salerno

Piano Urbanistico Comunale (PUC)
 Adeguamento 2022

Stato del territorio
 Tav. A2.2
Carta geomorfologica
 Scala 1:5.000

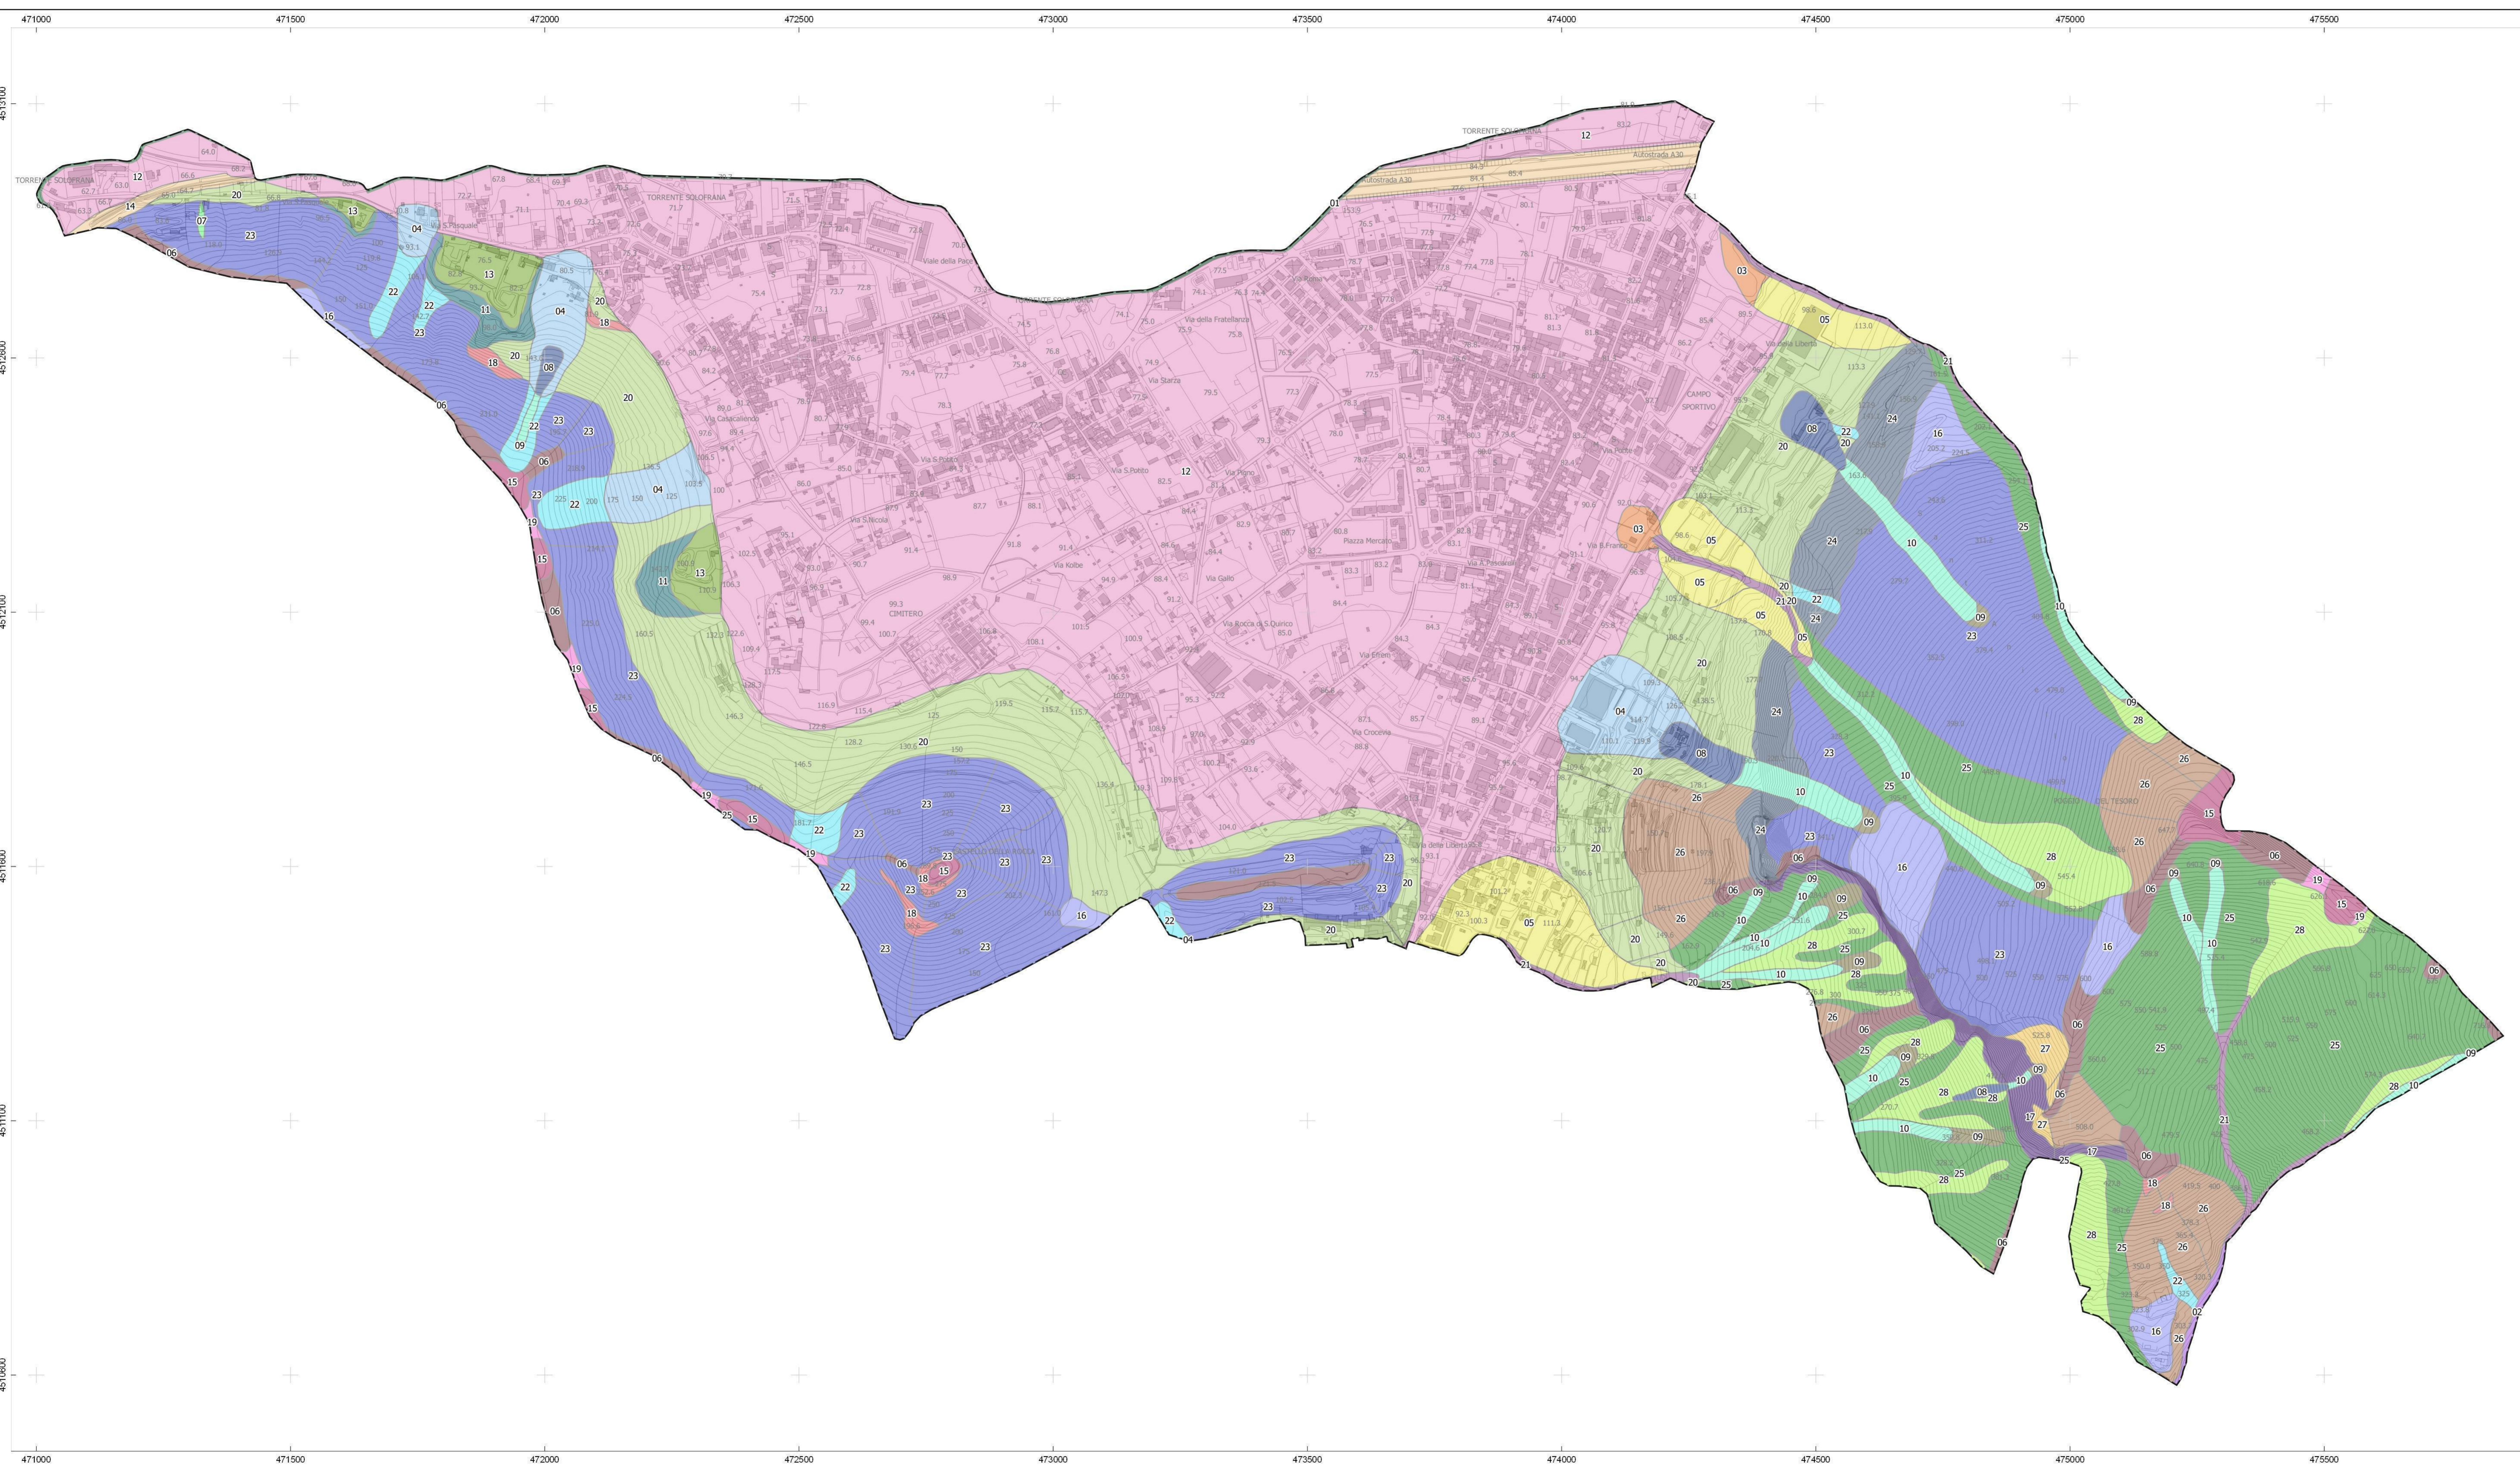
GEOMORFOLOGIA

- 01 - Alveo fluviale o torrentizio
- 02 - Alveo fluviale o torrentizio in approfondimento
- 03 - Conoide alluvionale quiescente
- 04 - Conoide colluviale

- 05 - Conoide detritico alluvionale quiescente
- 06 - Crinale montuoso
- 07 - Fosso in approfondimento
- 08 - Frana (cumulo) o traccia di zona di invasione-accumulo

- 09 - Frana (nicchia) o traccia di zona di distacco
- 10 - Frana (transito) o traccia di zona di transito
- 11 - Fronte di cava
- 12 - Piana alluvionale
- 13 - Piazzale di cava

- 14 - Rilevato stradale o ferroviario
- 15 - Rilievo isolato
- 16 - Ripiano intermedio montuoso
- 17 - Scarpata di faglia
- 18 - Scarpata morfologica poco evoluta

- 19 - Sella
- 20 - Talus detritico colluviale
- 21 - Vallecola a V
- 22 - Vallecola colluviale
- 23 - Versante di faglia evoluto
- 24 - Versante di faglia poco evoluto

- 25 - Versante fluvio-denudazionale di bacino imbrifero montano
- 26 - Versante litostrutturale
- 27 - Versante o scarpata di degradazione soggetti a crolli e/o flussi detritici

- 28 - Zero Order Basin
